**PIE RAPPORTENREEKS**

**LEDERINDUSTRIE**

**Elien Bruins  
Suzan Out**

**Uitgave:  
Stichting Projectbureau Industrieel Erfgoed  
Zeist, 1995**

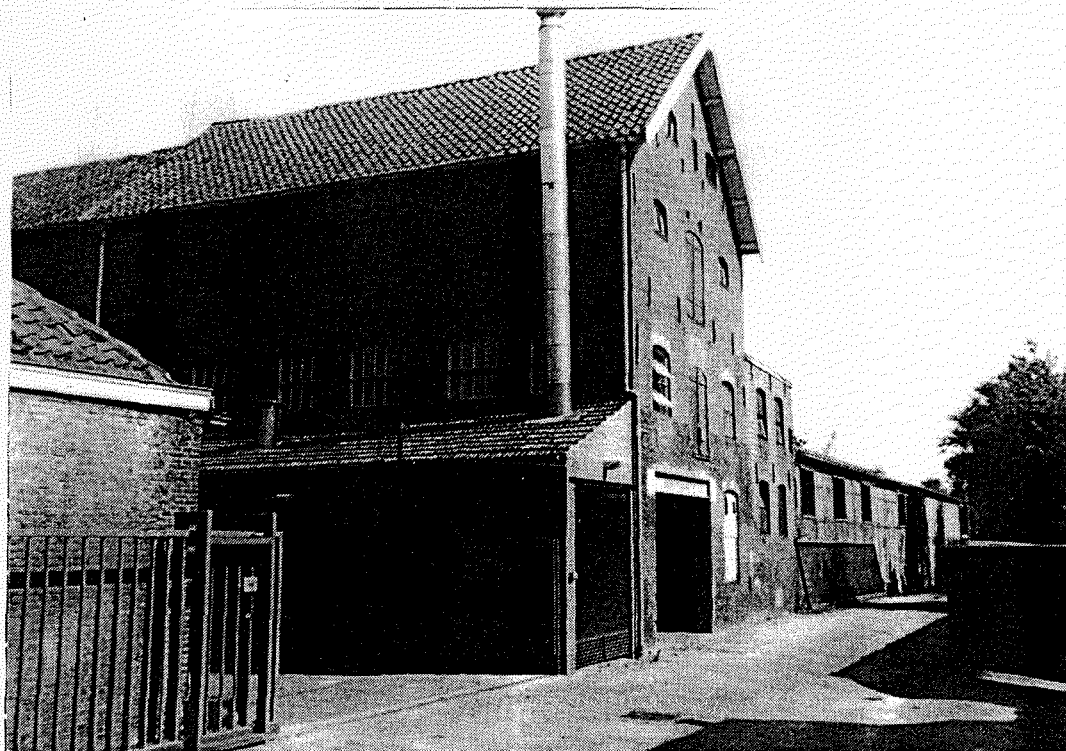
*fig. 1 Voorbeeld van een traditionele looierij: looierij Driesen te Dongen*

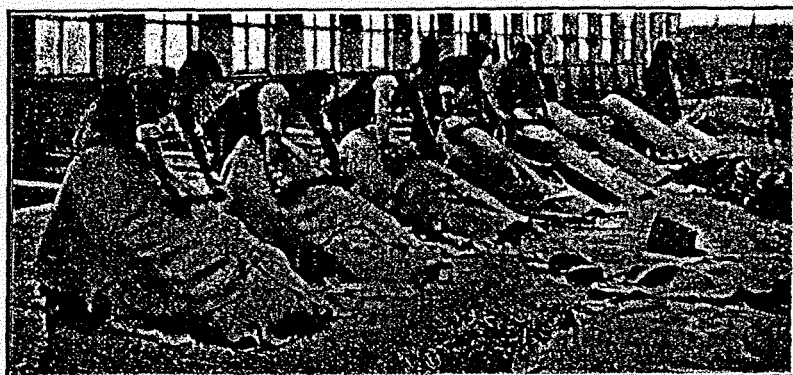
*fig. 8 Het ontvlezen van de huiden op de boom (Uit: Van Oss)*

Werkzaamheden als het ontvlezen en ontharen deed de looier aan de oever van de beek of in de onderste verdieping van de looierij. Dit deel van de looierij werd het 'nathuis' genoemd. Hier bevonden zich de kalkputten, eventueel het smarthok en de spoelbakken, waarin de huiden werden opgeslagen totdat ze in bewerking konden. Achter elke spoelbak stond een boom. De kleine looierijtjes hadden genoeg aan één spoelbak en een boom, maar in de grotere looierijen stonden zo'n twee tot zes spoelbakken naast elkaar met achter elke bak een boom. Het vochtige en koude nathuis was meestal een lage ruimte met kleine ramen, die voor een deel open konden ter ventilatie. De wanden van de werklokalen waren gewit en aan de onderkant vaak geteerd om te voorkomen dat de kalk en het vocht de muren teveel aantastten.

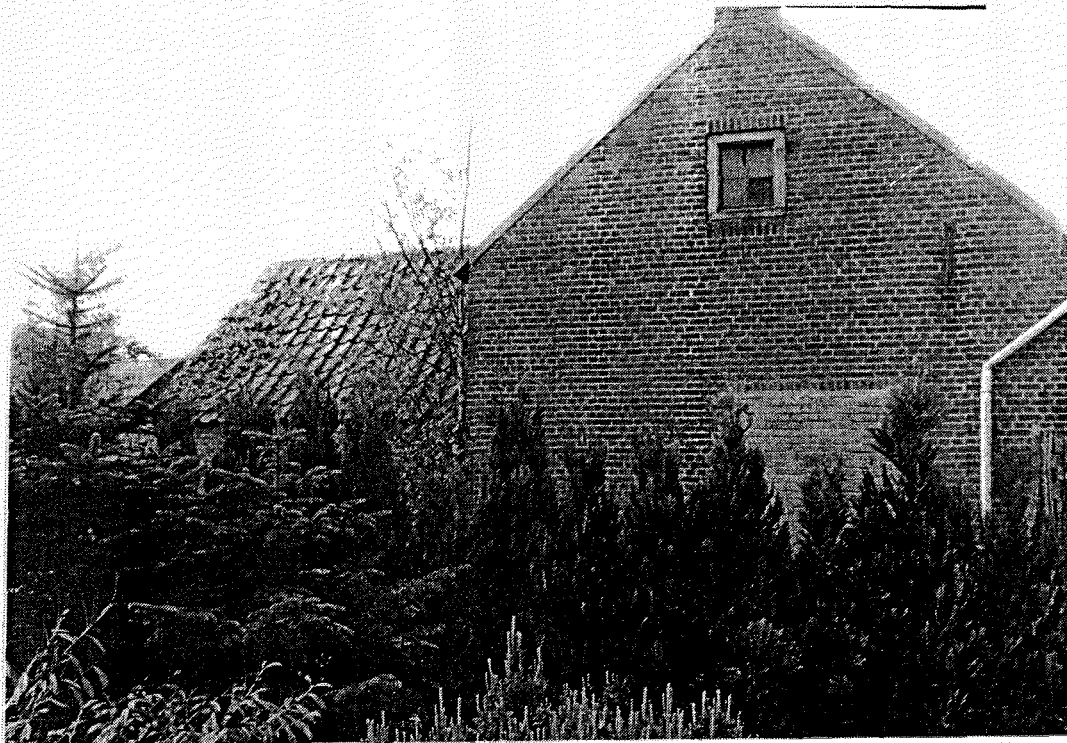
*fig. 21 Voormalig schoenmakershuis aan de St. Josephstraat te Dongen vanaf de zijkant gezien. De T-vorm is duidelijk te zien*

Dongen te vinden. Nu zijn ze volledig in gebruik als woonhuis. De typische T-vorm, waarbij de uitbouw in gebruik was als werkplaats, is onder andere nog te herkennen in de panden aan de **St. Josephstraat 5-7** die we de waarde **C4** hebben toegekend, en het pand aan de **Kerkstraat 15 te Dongen**, met de uiteindelijke waarde **C5**. Het verschil tussen deze twee panden wordt veroorzaakt door de staat van onderhoud; het eerst genoemde pand is zeer bouwvallig.
